한국의 서원 세계유산 등재를 위한
제5차 전문가 워크숍

세계유산 등재 대상 한국의 서원 보존관리 현황과 과제

- 일 시 : 2013년 3월 15일(금) 10:00~16:30
- 장 소 : 국립고궁박물관 강당

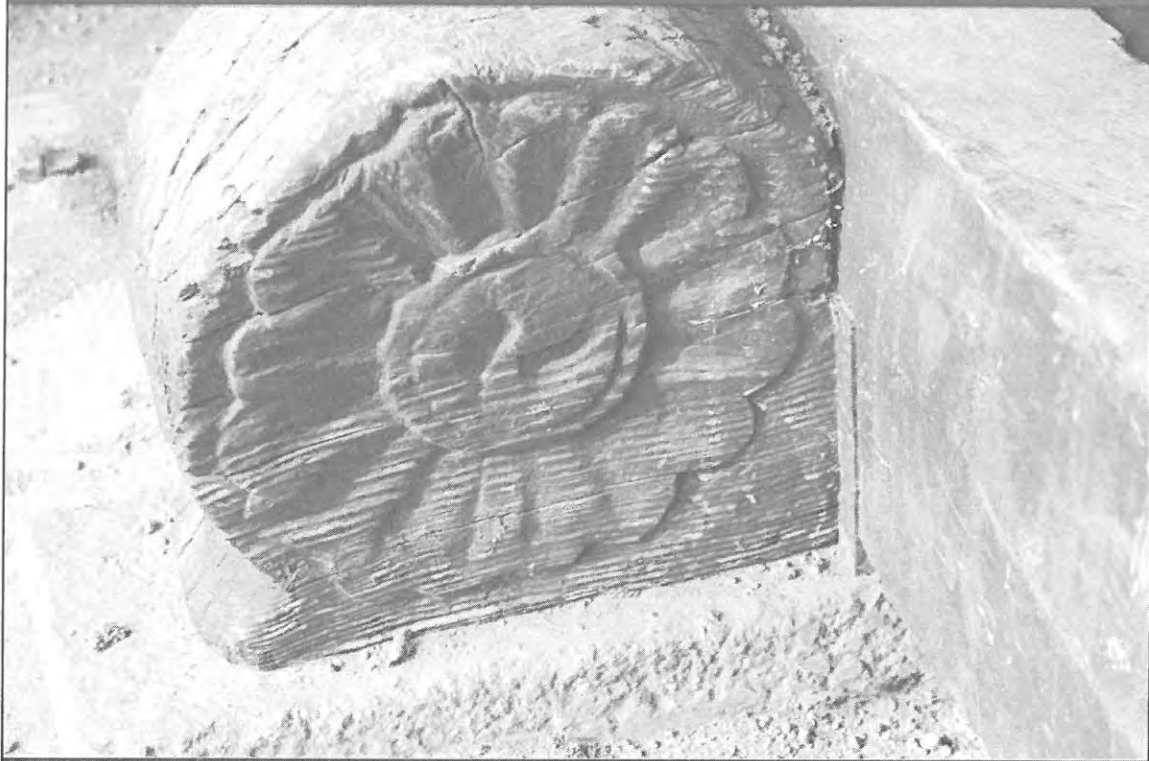
태극연화문양 심방목

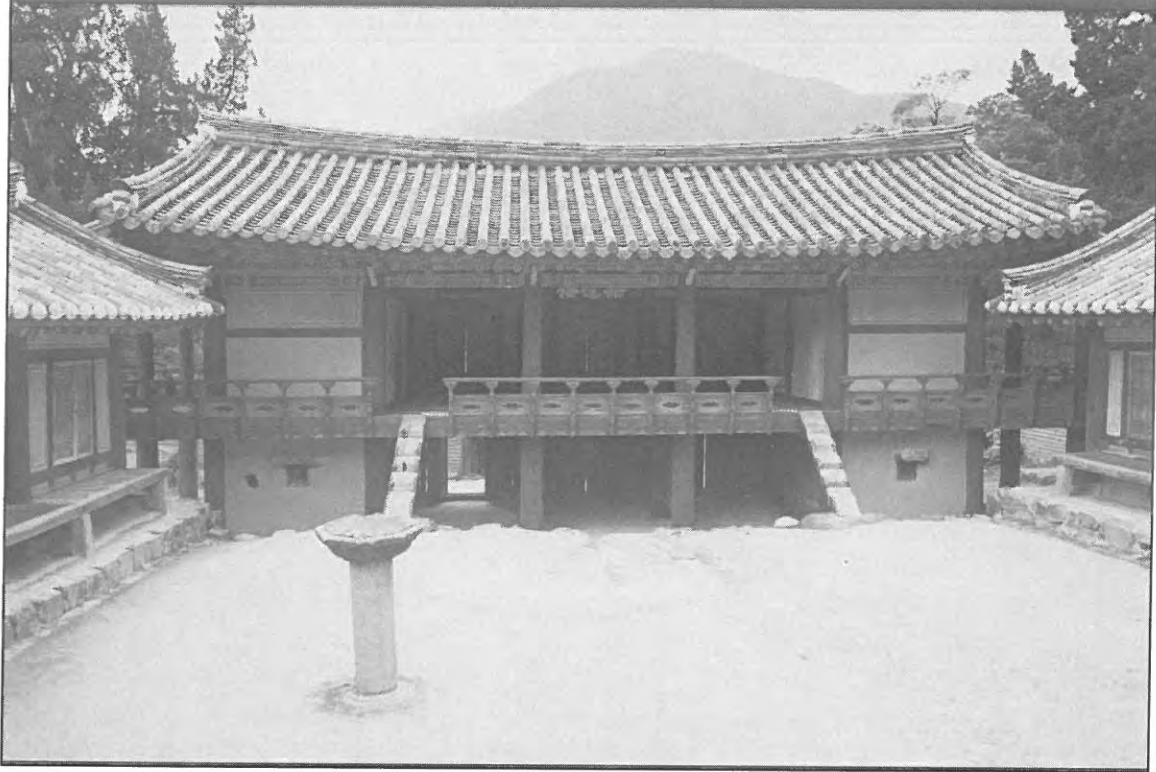
無邊樓 - 樓間에 해당되며 밑의 계단을 오르면 구인당의 앞마당에 이름

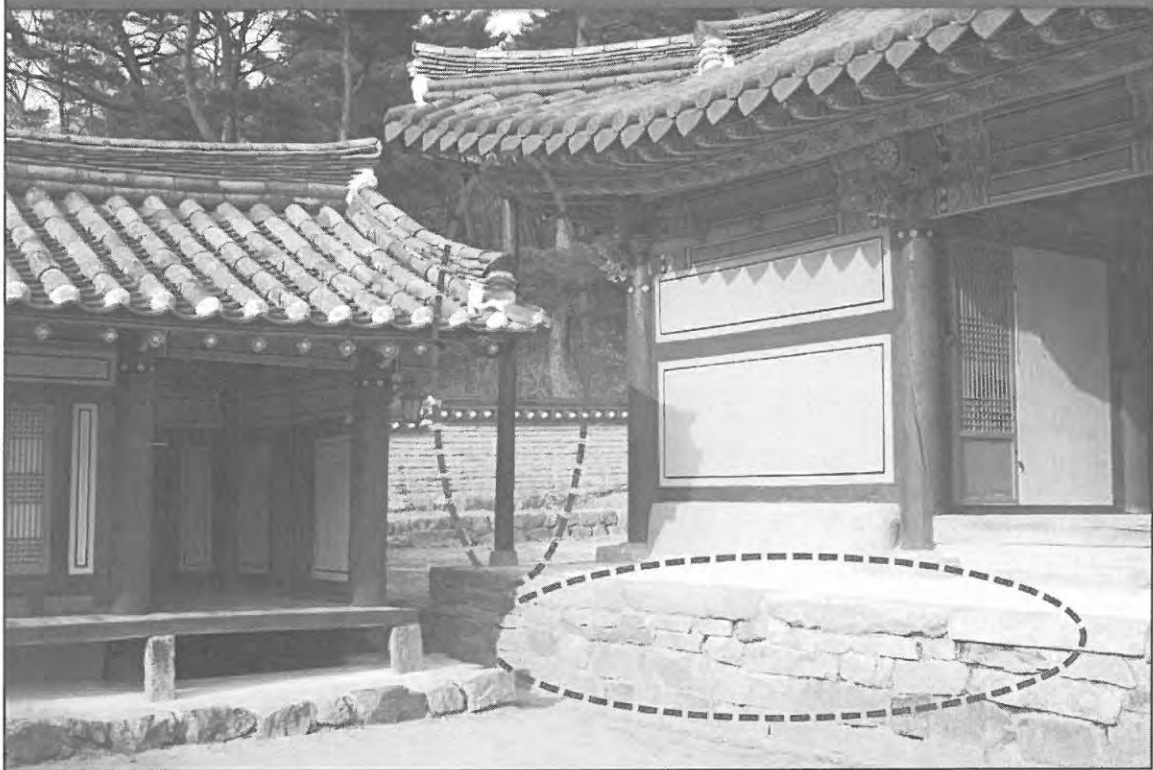
구인당 자연석 기단과 활주

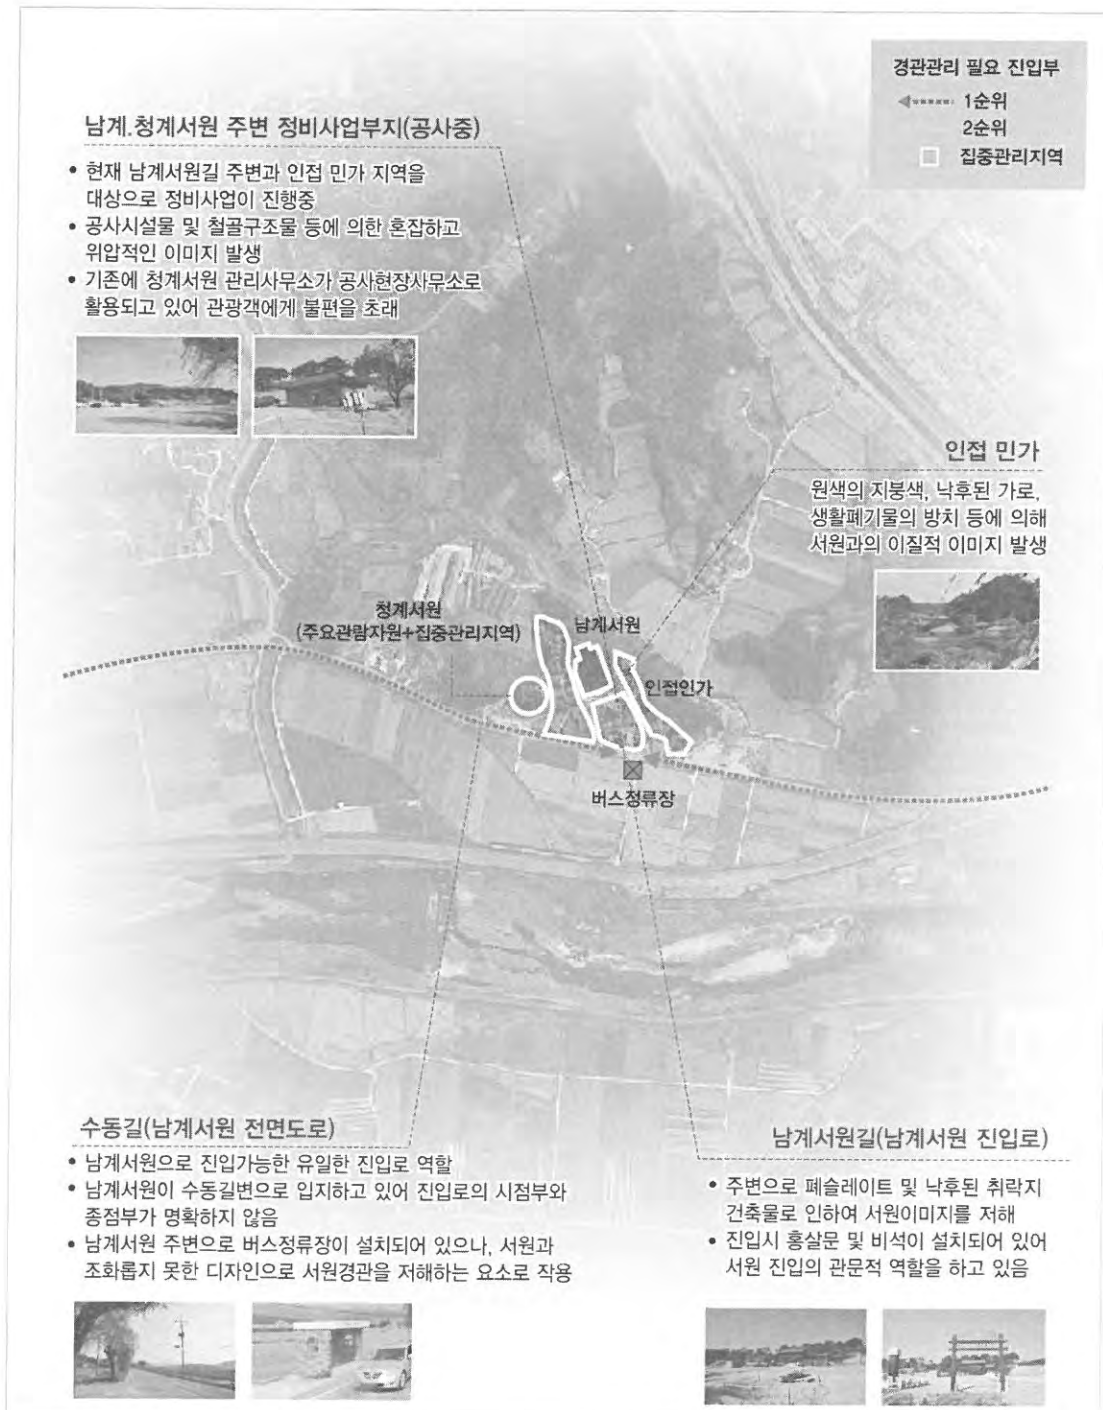
그림 8 함양 남계서원의 진입부 현황

- 수동길(남계서원 전면도로)에 설치되어 있는 버스정류장은 서원과 조화롭게 개선 필요
- 서원 위치를 알리는 정보시설 추가 필요
- 원색의 지붕색, 낙후된 가로 및 담장 등의 이질적 이미지의 인접 민가는 서원과 어울리도록 정비가 필요

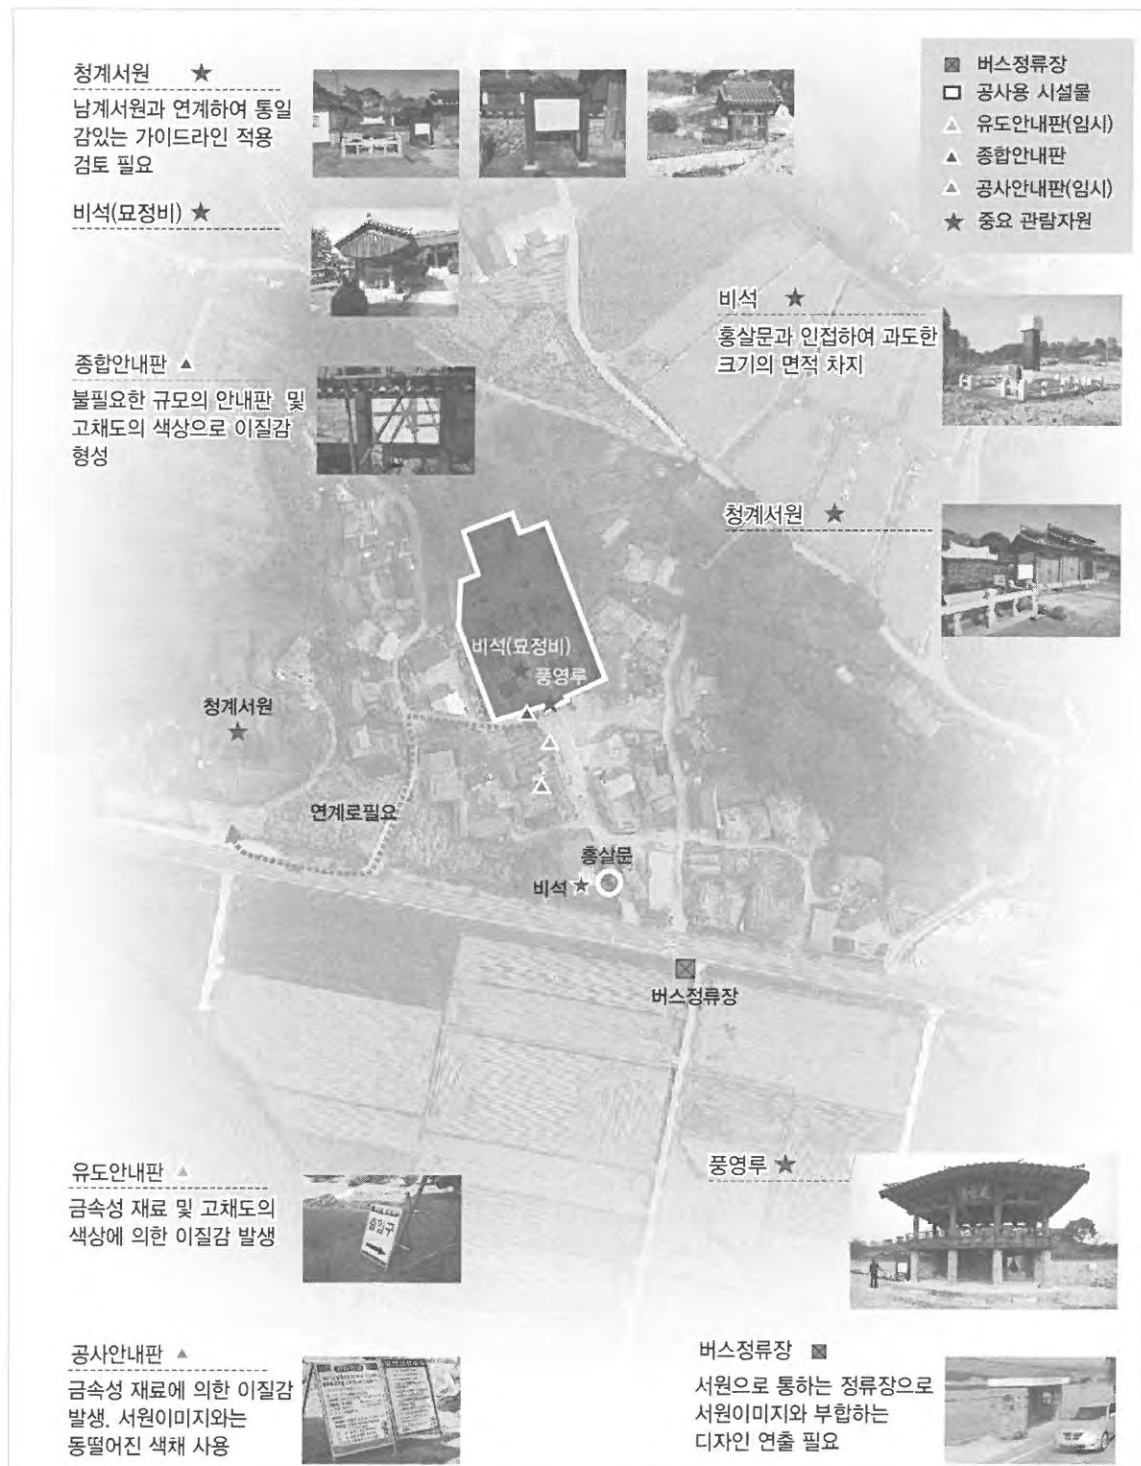
그림 9 함양 남계서원의 주변부 현황

- 수동길~남계서원 연계동선 주변으로 입지한 페슬레이트 건축물과 낙후된 취락지 건축물은 개선 및 제거 필요
- 주변에 입지한 청계서원 내 공공시설물은 남계서원 공공시설물과 통합적으로 관리 필요

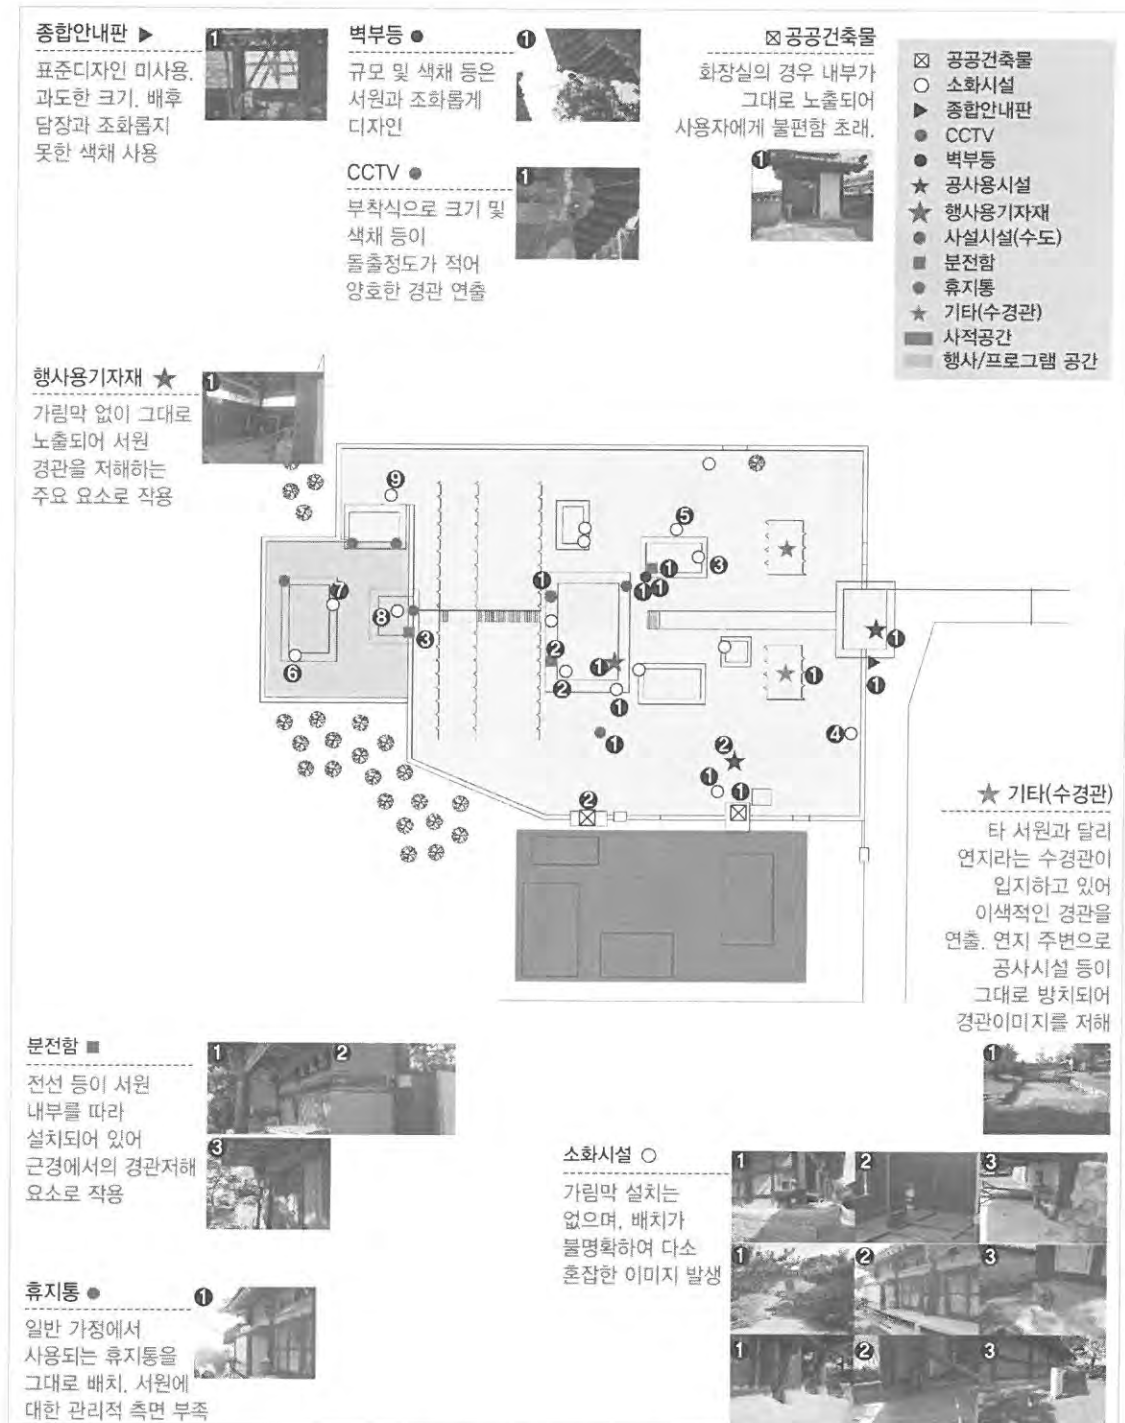
그림 10 함양 남계서원의 내부현황

- 각 요소별 설명안내판 신규설치 필요
- 노후화된 소화기 및 파손된 소화전 교체 필요
- 연못의 기능과 역할, 의미 등을 설명하는 안내판 설치로 고유 장점 강화 필요

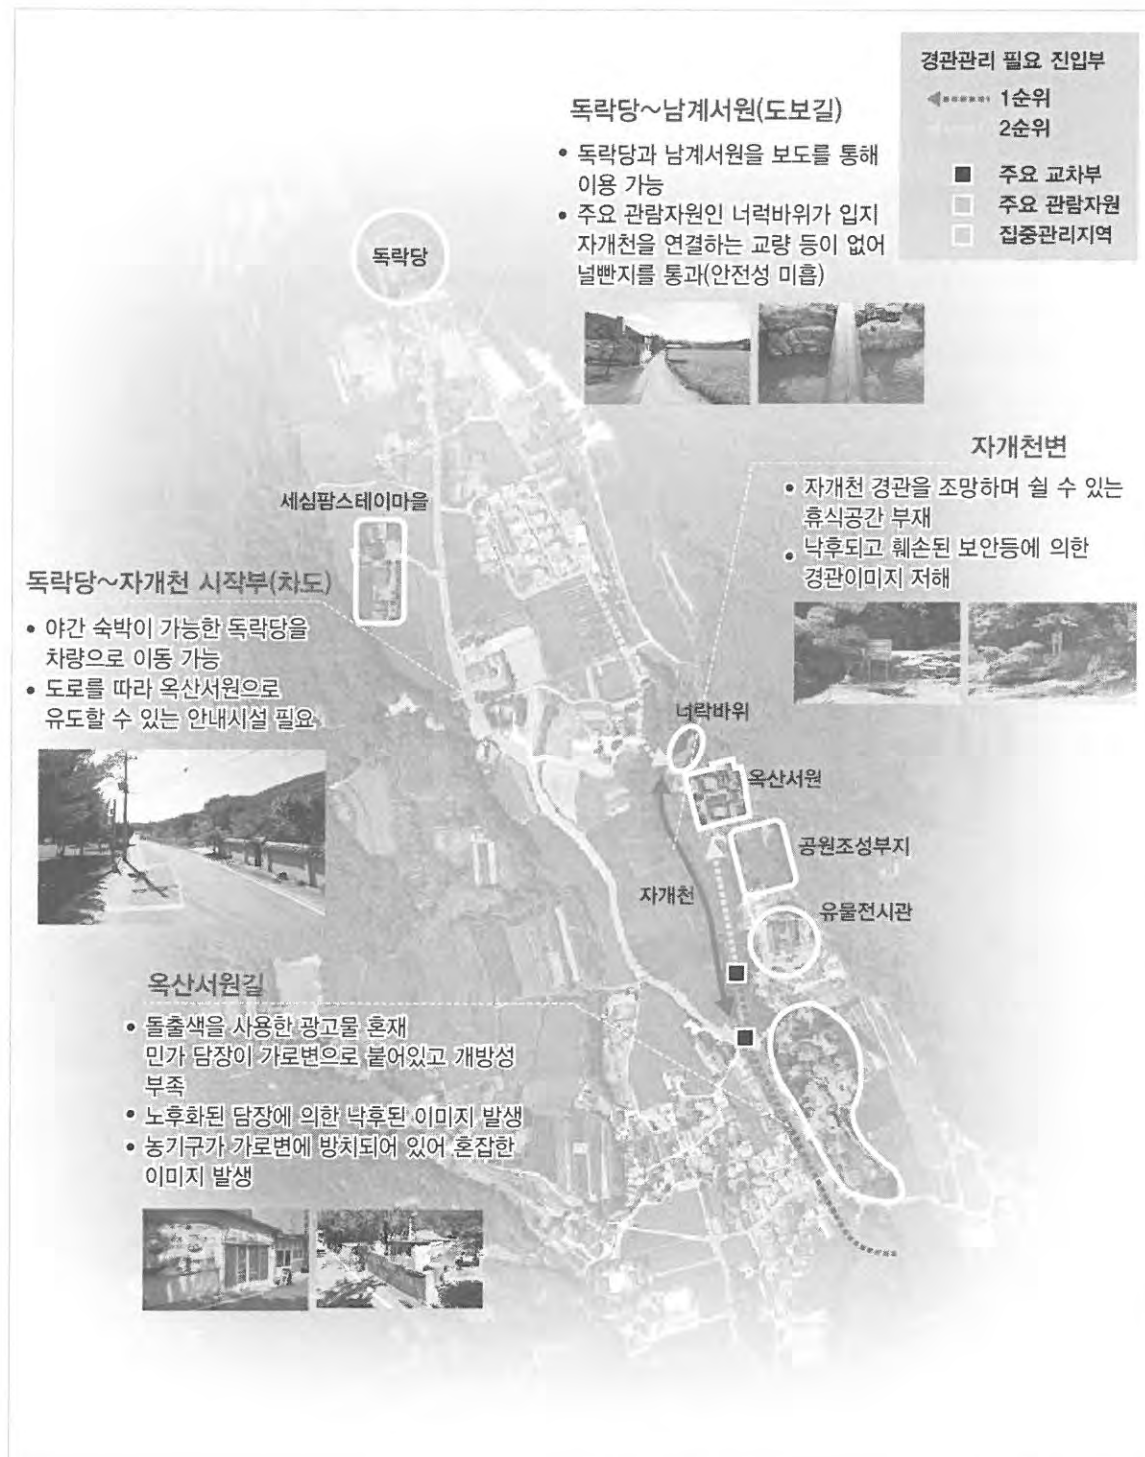
그림 13 경주 옥산서원의 진입부 현황

- 옥산서원길에 색채로 인해 돌출되는 광고물은 개선 및 관리 필요
- 독락당과 자개천을 연결하는 도로에는 옥산서원으로 유도하는 안내시설 설치 필요
- 문화재와 어울리지 않고 임시 시설처럼 보이는 관광안내소는 교체 필요

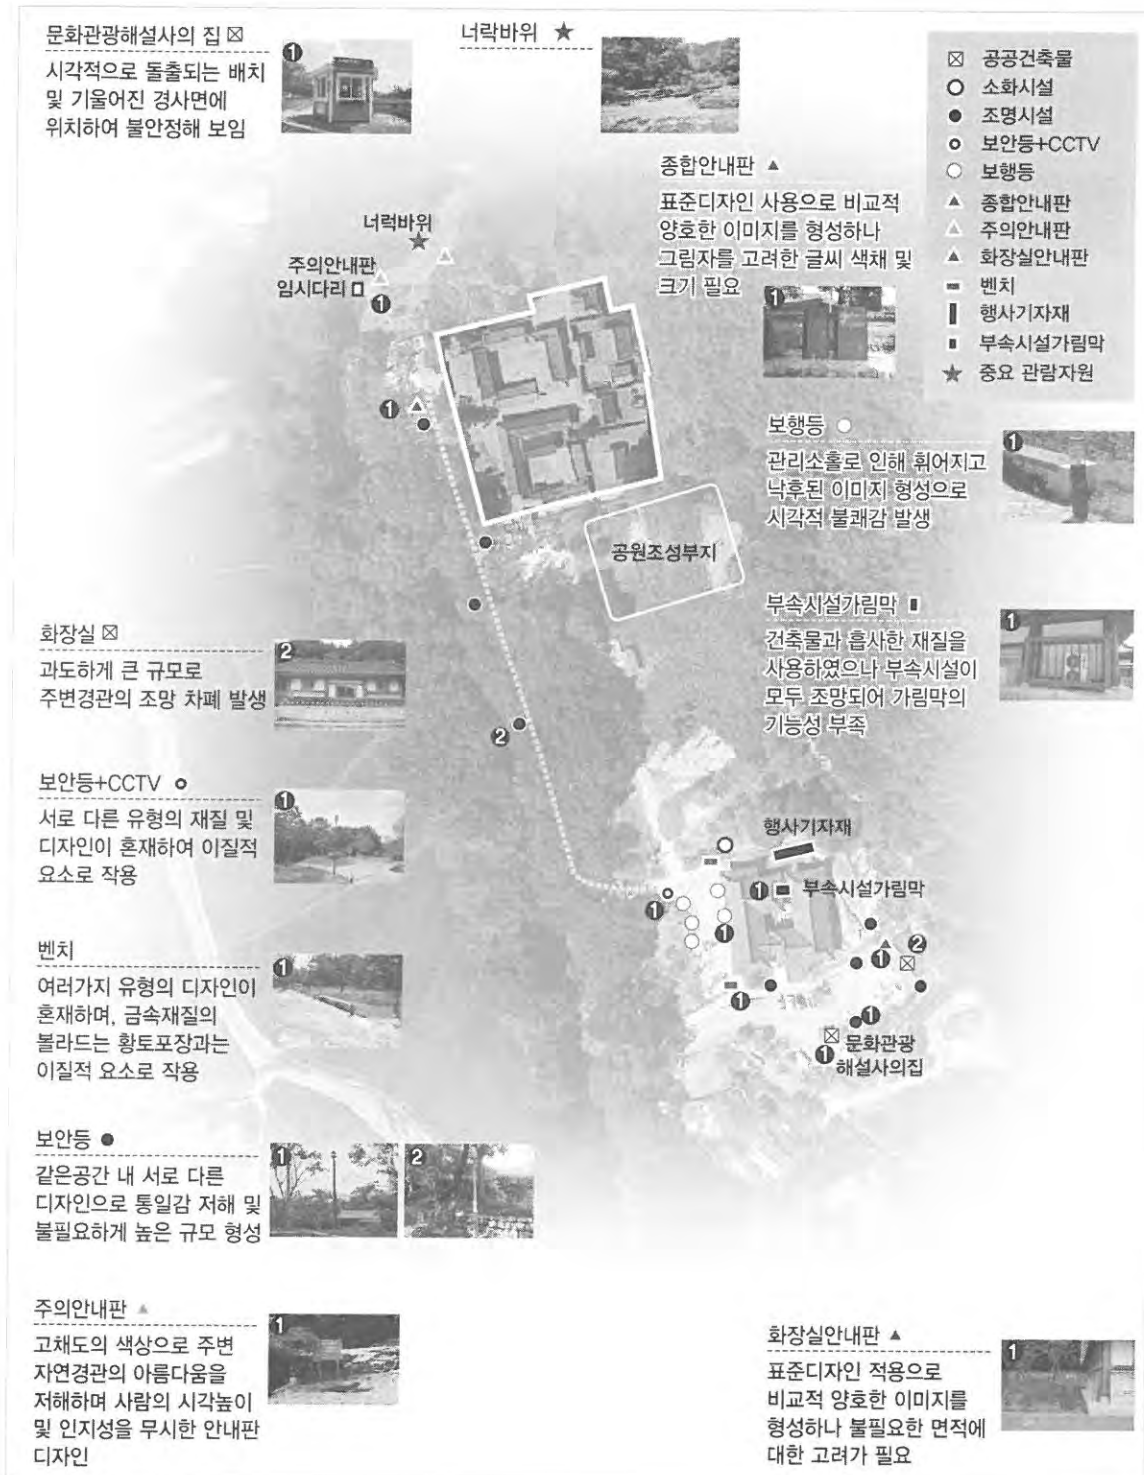
그림 14 경주 옥산서원의 주변부 현황

- 서원으로 진입하는 자개천변에는 조망과 휴식이 가능한 휴식 공간 설치 필요
- 서원 주변의 공원조성부지 내 혼재되어 있는 공사시설물은 관리 필요
- 너럭바위 주변의 주의안내판은 색채 등의 개선 필요

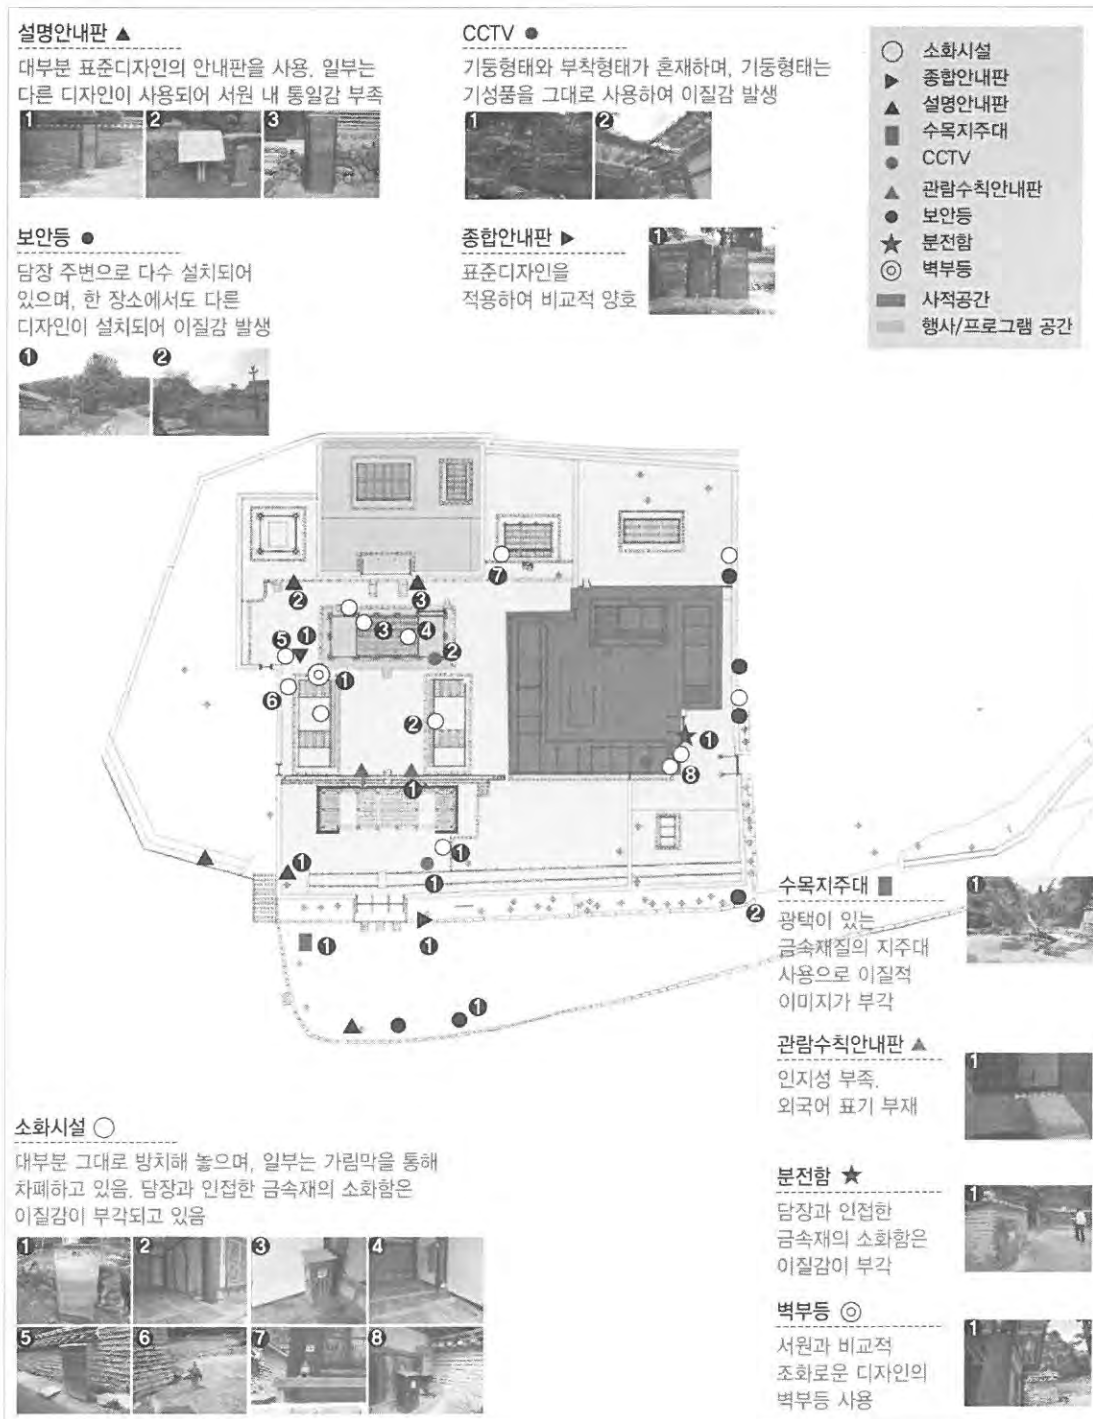
그림 15 경주 옥산서원의 내부 현황

- 담장 주변으로 설치된 금속 재료의 분전함은 담장과 조화롭게 개선 필요
- 내부 진입부의 누각은 관람의 편의성을 높이도록 개방 필요
- 서원 내부 경관의 주요 저해요소인 소화시설은 재디자인 하여 존재감을 유지하되 어울리도록 유도

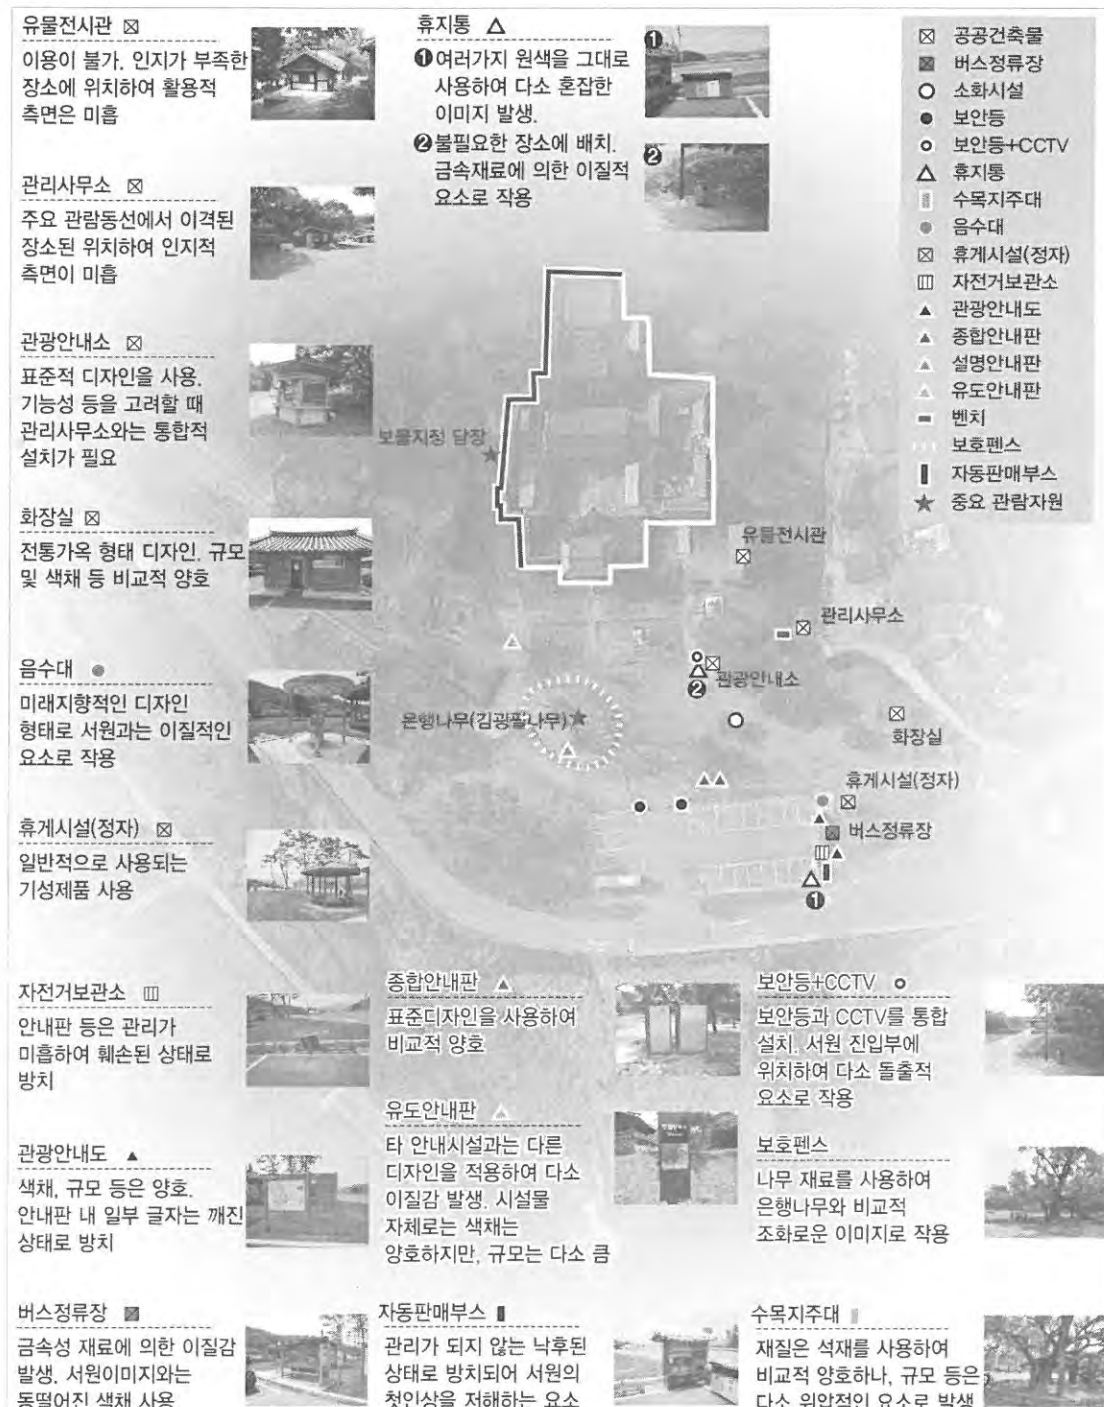
그림 19 달성 동동서원의 주변부 현황

- 이용이 불가한 유물전시관은 이용이 가능하도록 관리 필요
- 관리사무소와 관광안내소는 기능성 향상을 고려하여 통합운영 필요
- 보물로 지정된 담장은 담장을 따라 동선을 조성하고 설명안내판을 배치하여 주요관람자원임을 알리고 주변의 인공시설에 대한 차폐 혹은 제거 등의 관리 필요

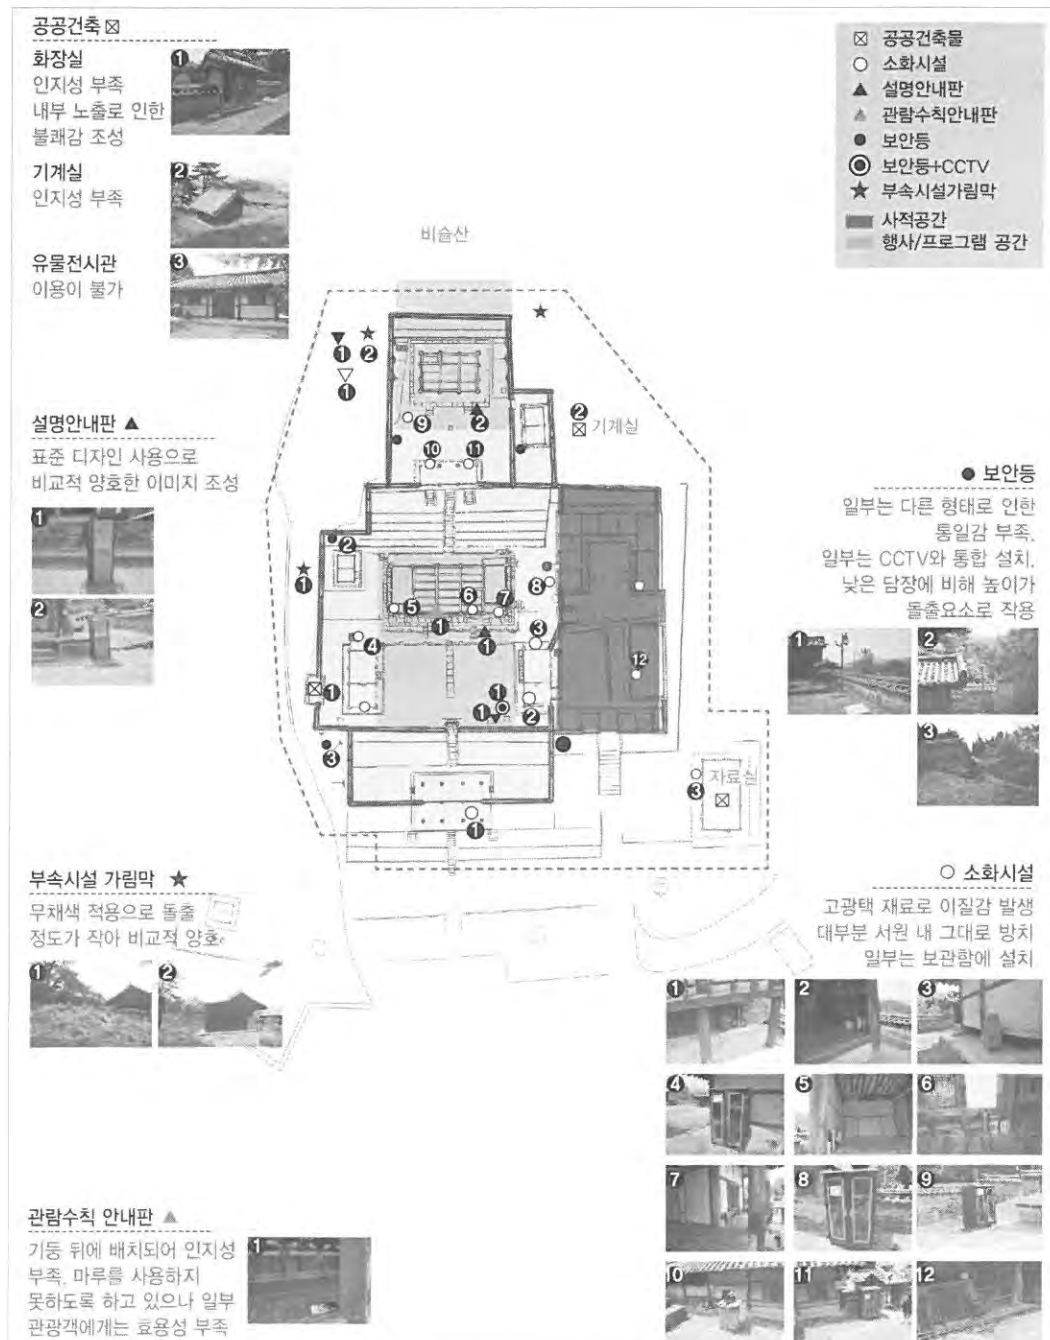
그림 20 달성 도동서원 내부 현황

- 서원 뒤편으로 배치된 기계실은 제거하거나 관광객에게 오해를 주지 않도록 안내 필요
- 중요 관람요소인 담장이미지와 이질적이고 돌출적인 보안등은 돌출을 저감할 수 있도록 관리 필요
- 서원 내부 경관을 가장 저해하는 시설인 소화시설은 재디자인 하여 존재감을 유지하되 어울리도록 유도

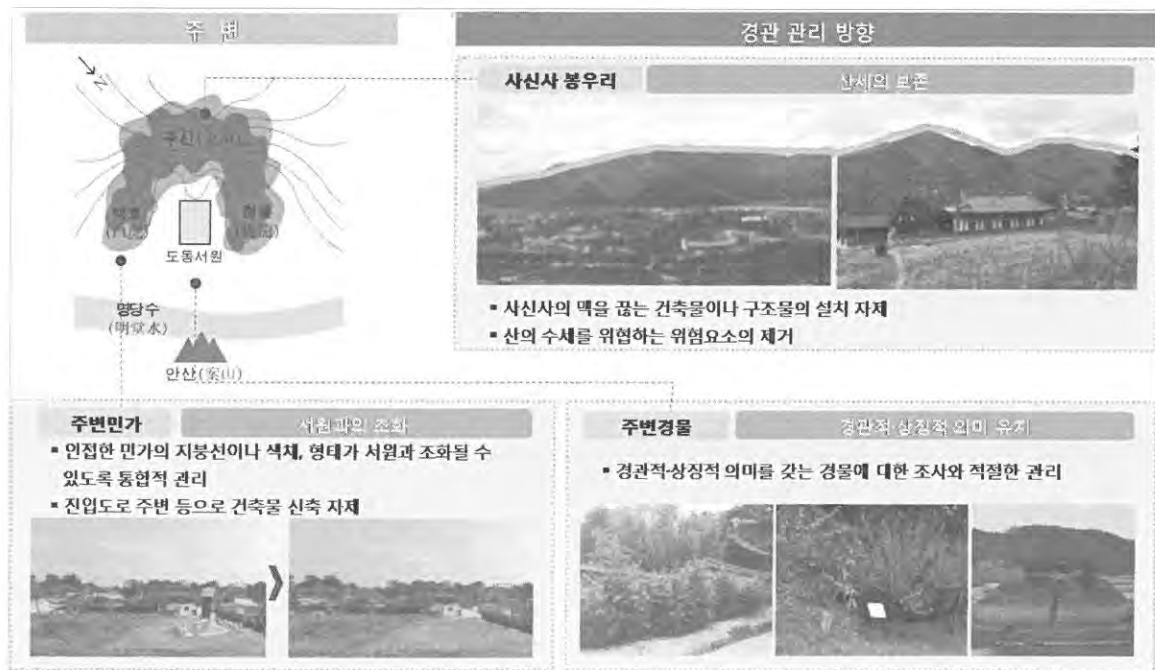
그림25 등재 대상 서원의 가시성 확보 및 주변 민가 및 경물과의 조화

대부분의 서원은 마을과 떨어진 산자락에 위치하거나 산중, 또는 계곡이나 강가에 위치하기도 하지만, 마을과 인접하여 마을의 배면이나 마을 내, 그리고 마을 주변에 건립되기도 한다. 산중이나 계곡 등에 위치한 서원은 입지적 특성으로 인해 서원 건립 이후 오랜 시간이 지났음에도 주변 경관은 조영 당시와 큰 변화가 없다. 그러나 민가와 함께 위치한 서원의 경우, 민가와 서원 사이에 경관적 부조화의 문제가 발생하고 있다. 등재 대상 서원 중 남계서원은 남계리의 마을 내에 위치하고 있는데, 서원의 진입부 도로를 따라 민가들이 들어서 있어 서원으로의 가시가 어렵다. 이는 무성서원과 필암서원의 경우에서도 마찬가지이다. 그나마 도동서원은 서원의 우측으로 일정한 이격거리를 두고 마을이 위치하여 남계서원 보다는 가시가 양호한 편이다. 그러나 서원과 민가의 경관적 부조화 문제는 배치상의 관계뿐만 아니라 인접한 민가의 지붕형태, 색채, 재료 등과 같은 건축적 부분에서도 발생하고 있다. 따라서 자연과 조화된 서원의 원형경관을 회복하기 위해, 예를 들면 민가와 인접하고 있는 도동서원의 경우는 서원과 민가 상이에 시각적 완충지대를 형성함으로써 서원으로의 가시성을 확보하거나 서원의 배경경관을 보존해야 한다(그림25).
